10 marca 2019r.

Projekt „Udział reprezentacji Politechniki Poznańskiej w zawodach akademickich SAE Aero Design Mexico 2019, SAE Aero Design USA East & West 2019” jest realizowany w ramach projektu pozakonkursowego o charakterze koncepcyjnym pt. „Najlepsi z najlepszych! 3.0.” w ramach Programu Operacyjnego Wiedza Edukacja Rozwój współfinansowanego ze środków Europejskiego Funduszu Społecznego.

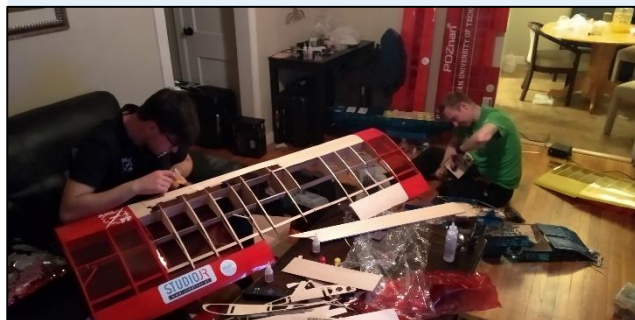
Początkowo uważaliśmy, że naprawa skrzydła przebiegnie bez problemowo, jednak już na samym początku Michał stwierdza uszkodzenie wszystkich żeberek, spowodowane odkształceniem jednego z dwóch dźwigarów podczas uderzenia o ziemię. Rutynowe działanie, które miało zająć około trzech godzin przekształca się w złożoną operację przeciągniętą do wczesnych godzin porannych. Michał z chirurgiczną precyzją, niczym podczas operacji na otwartym sercu odratowuje elementy, które się do tego nadają, a te całkowicie

zniszczone zastępuje nowymi. Wymienione zostaje wszystkie osiem żeberek balsowych, natomiast sklejkowe noski zostają dorobione. W dalszej kolejności Michał przykleja poszycie na krawędź natarcia skrzydła. Ostatnie poprawki i część jest gotowa do foliowania. Równolegle Krzysiu dokonuje korekty dwóch żeberek znajdujących się na końcu skrzydła – one również miały spotkanie z gruntem. Podobnie jak w centrum, konieczne jest wykonanie nowej krawędzi natarcia. Wymaga to ogromnej precyzji, ponieważ nasz projekt zakłada wykonanie zwężenia geometrycznego, czyli celowego „skręcenia” w osi podłużnej skrzydła, w celu zapobiegania odrywania strug opływających skrzydło, a co za tym idzie polepszenia charakterystyki na wysokich kątach natarcia. Ważne, aby było ono jednakowe na obu końcach skrzydła. Jest to trudne do osiągnięcia z powodu naprężeń spowodowanych upadkiem. Krzysztof jest jednak doświadczonym modelarzem i doskonale radzi sobie z tym niezwykle trudnym zadaniem. Około drugiej w nocy ucho wędruje do

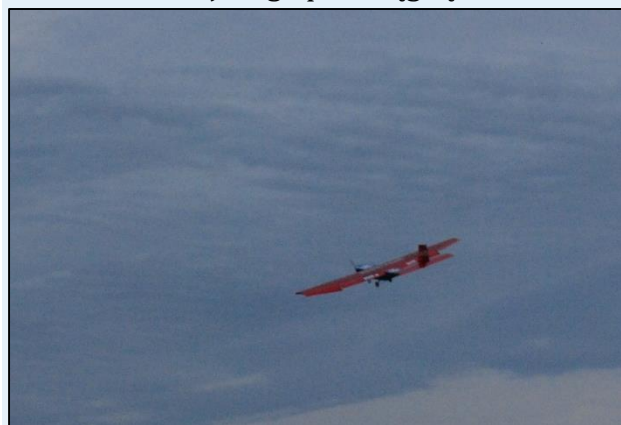
postępować. Z perspektywy pilota jest to trudne do zauważenia, gdyż jest już on dość daleko. W tym momencie pilot popełnia błąd i zadziera nos modelu ku górze. Duży kąt natarcia i niska prędkość powodują przeciągnięcie lewej części skrzydła. Ma to związek z faktem, że stosowany przez nas profil, ma duży współczynnik siły nośnej, ale jednocześnie bardzo łatwo jest go przeciągnąć.

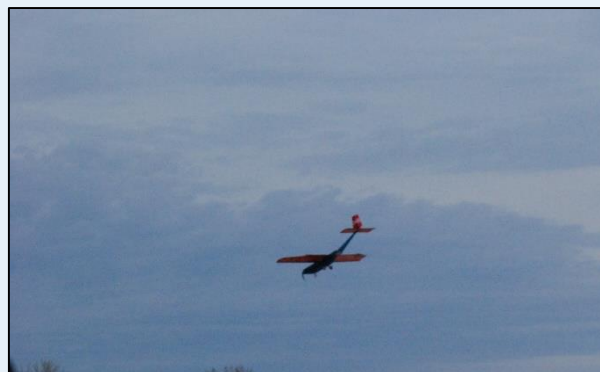
wychylonej w dół lotki powoduje utratę siły nośnej po lewej stronie skrzydła. Samolot przechyla się na tą stronę, jednocześnie tracąc wysokość. Sytuacja nie byłaby tragiczna, gdyby nie fakt, że zmierza on w stronę widowni. Z głośników pada głośny i wyraźny komunikat „PLANE DOWN!” Nakazujący

pilotowi celowe rozbicie maszyny w celu zachowania bezpieczeństwa. Operator nie ma szans na ratowanie swojego błędu – musi sprowadzić maszynę na ziemię za wszelką cenę – życie i zdrowie ludzi jest najważniejsze. Natychmiast następuje gwałtowne pikowanie samolotu. Okolicą wstrząsa głuchy trzask samolotu rozbijanego o płot bezpieczeństwa. Szybko udajemy się na miejsce wypadku. Staramy się ocenić skalę strat. Na nieszczęście są one większe niż ostatnim razem. Uszkodzeniu ulega każdy element samolotu. Kadłub zamienia się w stos drzazg, ze skrzydła ocalał kawałek centroplata, ucierpiał również ogon. Zawiedzeni ruszamy z wrakiem do naszego namiotu, niestety następna
