10 marca 2019r.

Projekt „Udział reprezentacji Politechniki Poznańskiej w zawodach akademickich SAE Aero Design Mexico 2019, SAE Aero Design USA East & West 2019” jest realizowany w ramach projektu pozakonkursowego o charakterze koncepcyjnym pt. „Najlepsi z najlepszych! 3.0.” w ramach Programu Operacyjnego Wiedza Edukacja Rozwój współfinansowanego ze środków Europejskiego Funduszu Społecznego.

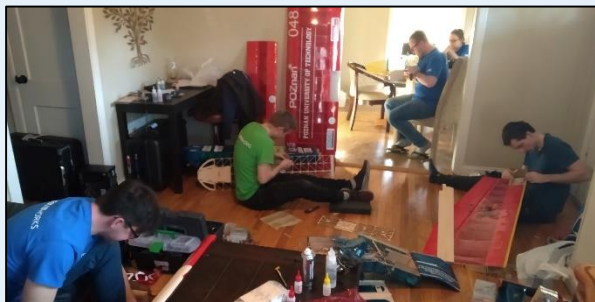
Początkowo uważaliśmy, że naprawa skrzydła przebiegnie bez problemowo, jednak już na samym początku Michał stwierdza uszkodzenie wszystkich żeberek, spowodowane odkształceniem jednego z dwóch dźwigarów podczas uderzenia o ziemię. Rutynowe działanie, które miało zająć około trzech godzin przekształca się w złożoną operację przeciągniętą do wczesnych godzin porannych. Michał z chirurgiczną precyzją, niczym podczas operacji na otwartym sercu odratowuje elementy, które się do tego nadają, a te całkowicie

zniszczone zastępuje nowymi. Wymienione zostaje wszystkie osiem żeberek balsowych, natomiast sklejkowe noski zostają dorobione. W dalszej kolejności Michał przykleja poszycie na krawędź natarcia skrzydła. Ostatnie poprawki i część jest gotowa do foliowania. Równolegle Krzysiu dokonuje korekty dwóch żeberek znajdujących się na końcu skrzydła – one również miały spotkanie z gruntem. Podobnie jak w centrum, konieczne jest wykonanie nowej krawędzi natarcia. Wymaga to ogromnej precyzji, ponieważ nasz projekt zakłada wykonanie zwężenia geometrycznego, czyli celowego „skręcenia” w osi podłużnej skrzydła, w celu zapobiegania odrywania strug opływających skrzydło, a co za tym idzie polepszenia charakterystyki na wysokich kątach natarcia. Ważne, aby było ono jednakowe na obu końcach skrzydła. Jest to trudne do osiągnięcia z powodu naprężeń spowodowanych upadkiem. Krzysztof jest jednak doświadczonym modelarzem i doskonale radzi sobie z tym niezwykle trudnym zadaniem. Około drugiej w nocy ucho wędruje do

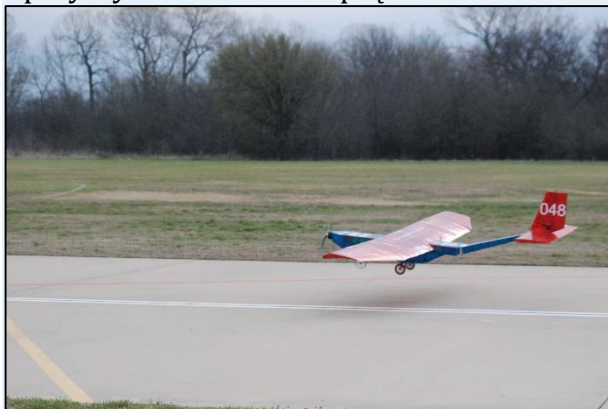
idzie zgodnie z planem, jednak tuż przed pierwszym zakrętem z niewiadomych przyczyn samolot traci prędkość

postępować. Z perspektywy pilota jest to trudne do zauważenia, gdyż jest już on dość daleko. W tym momencie pilot popełnia błąd i zadziera nos modelu ku górze. Duży kąt natarcia i niska prędkość powodują przeciągnięcie lewej części skrzydła. Ma to związek z faktem, że stosowany przez nas profil, ma duży współczynnik siły nośnej, ale jednocześnie bardzo łatwo jest go przeciągnąć.

wychylonej w dół lotki powoduje utratę siły nośnej po lewej stronie skrzydła. Samolot przechyla się na tą stronę, jednocześnie tracąc wysokość. Sytuacja nie byłaby tragiczna, gdyby nie fakt, że zmierza on w stronę widowni. Z głośników pada głośny i wyraźny komunikat „PLANE DOWN!” Nakazujący

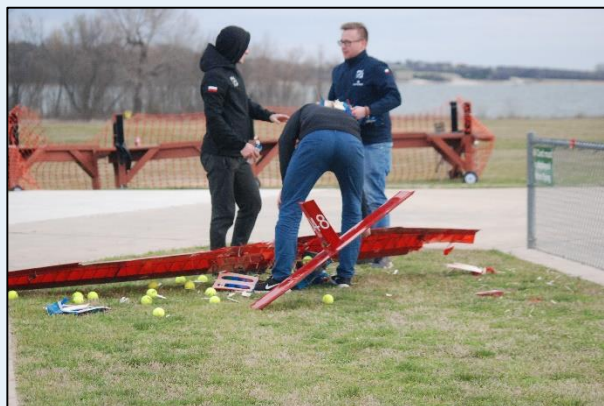
pilotowi celowe rozbicie maszyny w celu zachowania bezpieczeństwa. Operator nie ma szans na ratowanie swojego błędu – musi sprowadzić maszynę na ziemię za wszelką cenę – życie i zdrowie ludzi jest najważniejsze. Natychmiast następuje gwałtowne pikowanie samolotu. Okolicą wstrząsa głuchy trzask samolotu rozbijanego o płot bezpieczeństwa. Szybko udajemy się na miejsce wypadku. Staramy się ocenić skalę strat. Na nieszczęście są one większe niż ostatnim razem. Uszkodzeniu ulega każdy element samolotu. Kadłub zamienia się w stos drzazg, ze skrzydła ocalał kawałek centroplata, ucierpiał również ogon. Zawiedzeni ruszamy z wrakiem do naszego namiotu, niestety następna

kolejka następuje bardzo szybko i nie mamy możliwości wystawienia naszego bardzo mocno nadwyżęzonego modelu. Z tego powodu omija nas 5 runda lotów. Zaczynamy natomiast analizować zdjęcia i nagrania lotu, aby dowiedzieć się co poszło nie tak. A zatem pozostaje nam jeszcze
